2023:01276 - Fortrolig

Prøvingsrapport

Undersøkelser av injiseringsmasse fra kabelkanal til Herøysund bru - 2023

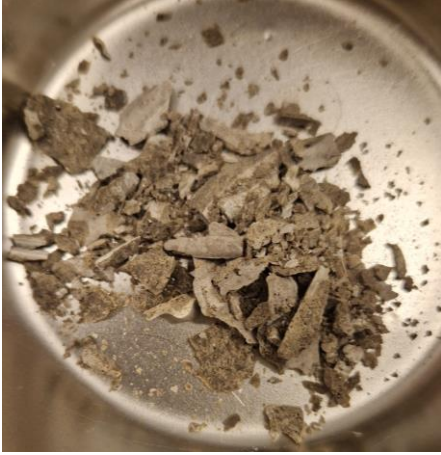
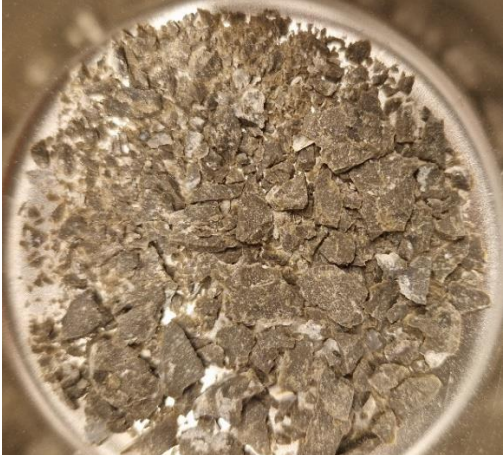
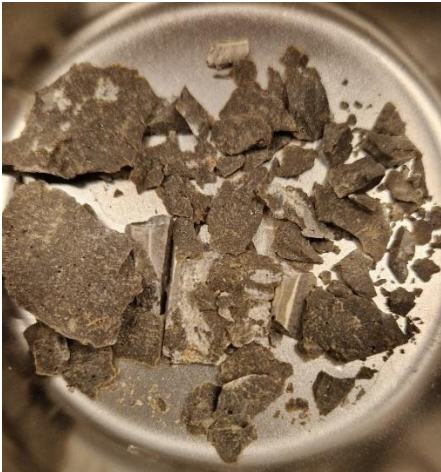
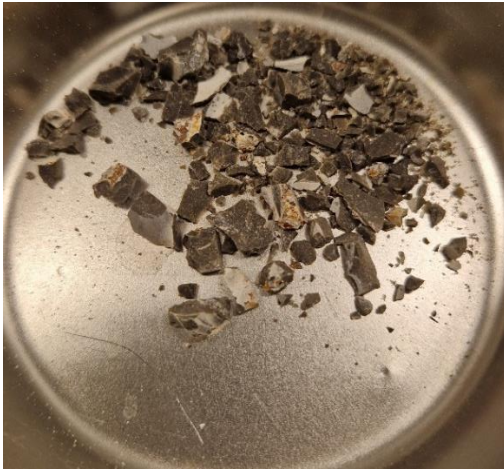
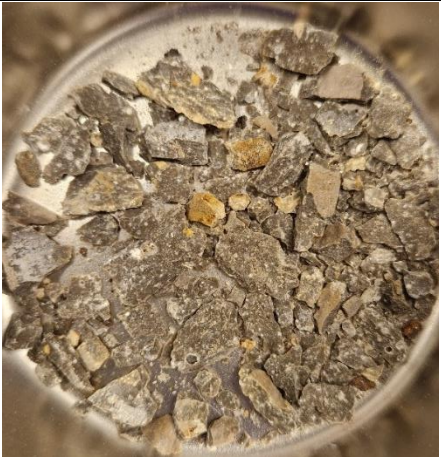
Tabell 1: Gruppe 1 materialer

Gruppe 1 materialer virket tørr og lignet på herdet sementpasta med en mørk grå farge. Noen prøver hadde brune/rødbrune flekker (2SA-3 and 3SA-2) på overflaten av noen partikler, som kan tyde på kontakt med rust. Materialene er tatt ut uten SINTEF sin medvirkning og kjennskap på lokasjon eller forhold i nærheten av prøvene. Ifølge oppdragsgiver ble det observert overflatekorrosjon av spennkabler ved lokasjon av prøve 1SA, 2SA-3 og 2SA-1.

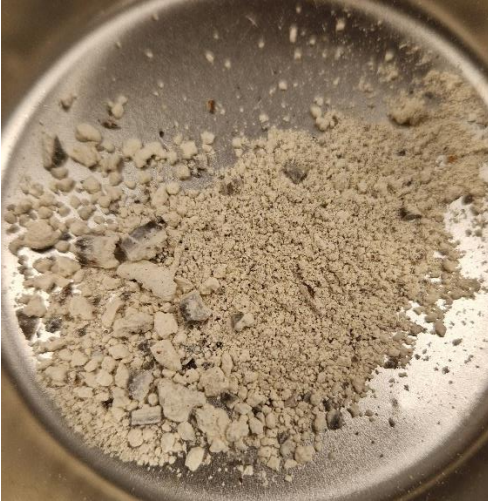
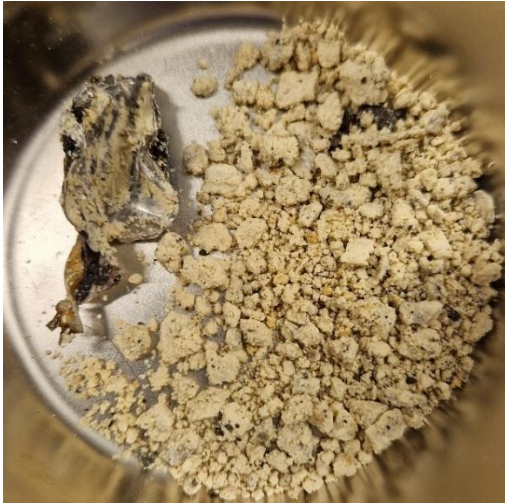
Tabell 2: Gruppe 2 materialer

Gruppe 2 materialer hadde en lysere farge sammenlignet med materialer fra gruppe 1 og spesielt prøve 2SA-4 virket veldig fuktig. Prøve 2SA-4 hadde en større bit metallisk materiale som ble fjernet før videre analyse. Prøvene hadde også en tilsynelatende mindre fasthet, dvs. mindre motstand mot knusing. Gruppe 2 materialene lignet på prøver som ble mottatt tidligere i 2020 (SINTEF Rapportnr. 3039-282 og Rapportnr. 340-163).
